Betonbescherming

Van waardevol naar waardevast
Effectieve bescherming voor balkons en galerijen

Rolcoating | Economisch systeem

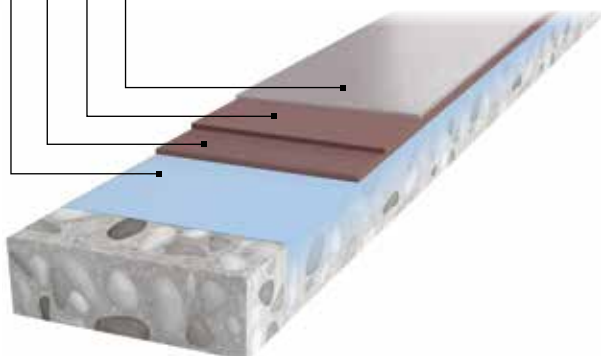
Goten, hekopstanden, kimmen

- ➡ CapaTex Fix
- ➡ Disbon 404 ELF 1-Acryl-Bodensiegel
- ➡ Disbon 404 ELF 1K-Acryl-Bodensiegel
- ➡ DisboTHAN 446 1K-PU-Versiegelung

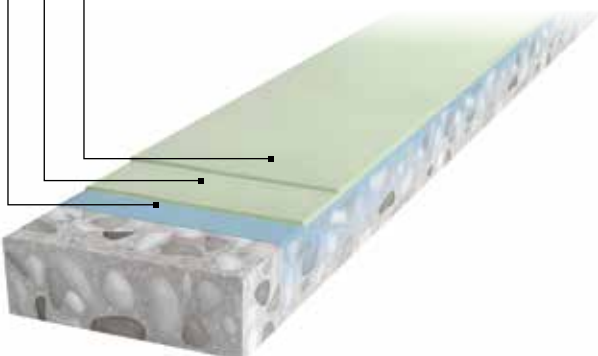
Goten, hekopstanden, kimmen

- ➔ DisboXID 462 2K-EP-Grundierung
- ➔ DisboPUR 305 2K-PU-Balkonbeschichtung
- ➔ DisboPUR 305 2K-PU-Balkonbeschichtung

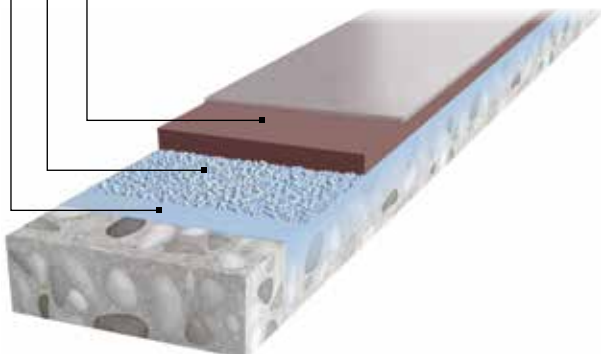
Goten, hekopstanden, kimmen

- ➡ DisboXID 420 2K-EP-Grundierung Premium
- ➡ DisboPUR 305 2K-PU-Balkonbeschichtung
- ➡ DisboPUR 309 2K-PU-Versiegelung

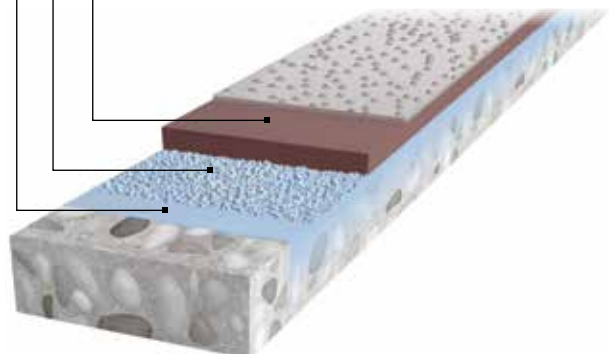
Vloervelden

- ➡ DisboXID 420 2K-EP-Grundierung Premium
- ➡ DisboPUR 305 2K-PU-Balkonbeschichtung
- ➡ DisboPUR 309 2K-PU-Versiegelung gemengd met DisboADD 947 Glasperlen Fine

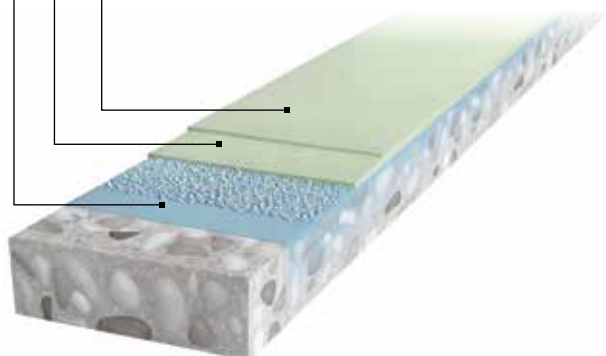
Goten, hekopstanden, kimmen

- ➔ DisboPUR A 320 2K-Polyaspartic-Primer
 - Optioneel:** licht afzanden met DisboADD 942 Quarzsandmischung
- ➔ DisboPUR A 326 2K-Polyaspartic-Beschichtung
 - ➔ DisboPUR A 326 2K-Polyaspartic-Beschichtung

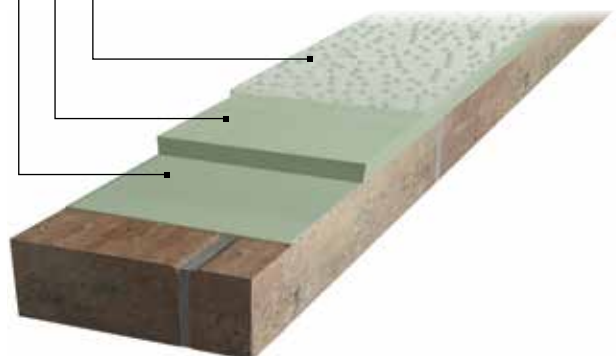
Vloervelden

- ➔ Voegen egaliseren met een mengsel van DisboPUR 305 2K-PU-Balkonbeschichtung en DisboADD 942 Quarzsandmischung
- ➔ DisboPUR 305 2K-PU-Balkonbeschichtung
- ➔ DisboPUR 309 2K-PU-Versiegelung gemengd met DisboADD 947 Glasperlen Fine
