CAPAROL

Betonbescherming

Van waardevol naar waardevast
Effectieve bescherming voor balkons en galerijen

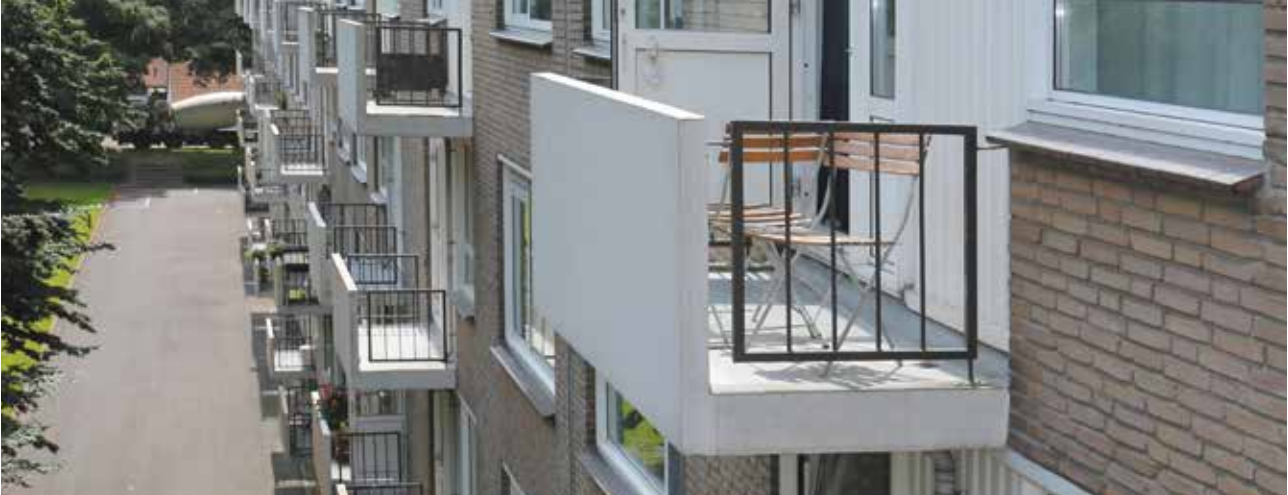
Rolcoating | Economisch systeem

Een eenvoudige en economische oplossing, waarbij u de met carbonvezel versterkte tussenlaag afwerkt met een weervaste en flexibele afwerklaag. Alléén geschikt voor balkons.

Onderdelen die aan het weer worden blootgesteld, zijn met dit systeem langdurig bestand tegen water en UV-belasting. Voor een antislipafwerking voegt u Disbon 947 SlideStop Rough toe aan Disbothan 446 PU Klarschicht.

- Met water te belasten
- Bestand tegen weersinvloeden en UV-bestendig
- Met carbonvezel versterkt
- Antislip R10 volgens DIN 51130

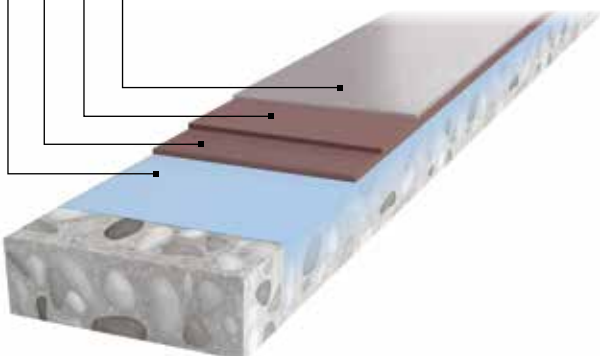
Goten, hekopstanden, kimmen

- ➡ CapaTex Fix
- ➡ Disbon 404 ELF 1-Acryl-Bodensiegel
- ➡ Disbon 404 ELF 1K-Acryl-Bodensiegel
- ➡ DisboTHAN 446 1K-PU-Versiegelung

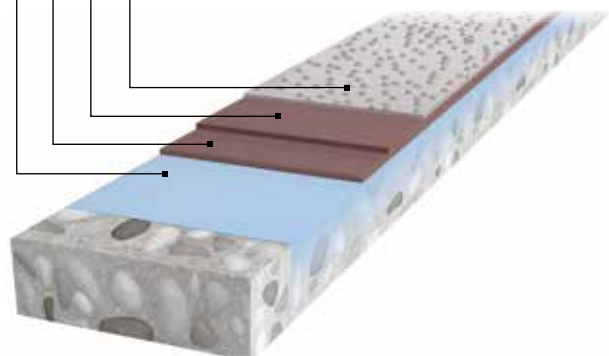
Vloervelden

- ➡ CapaTex Fix
- ➡ Disbon 404 ELF 1K-Acryl-Bodensiegel
- ➡ Disbon 404 ELF 1K-Acryl-Bodensiegel
- ➡ DisboTHAN 446 1K-PU-Versiegelung gemengd met DisboADD 947 Glasperlen Rough

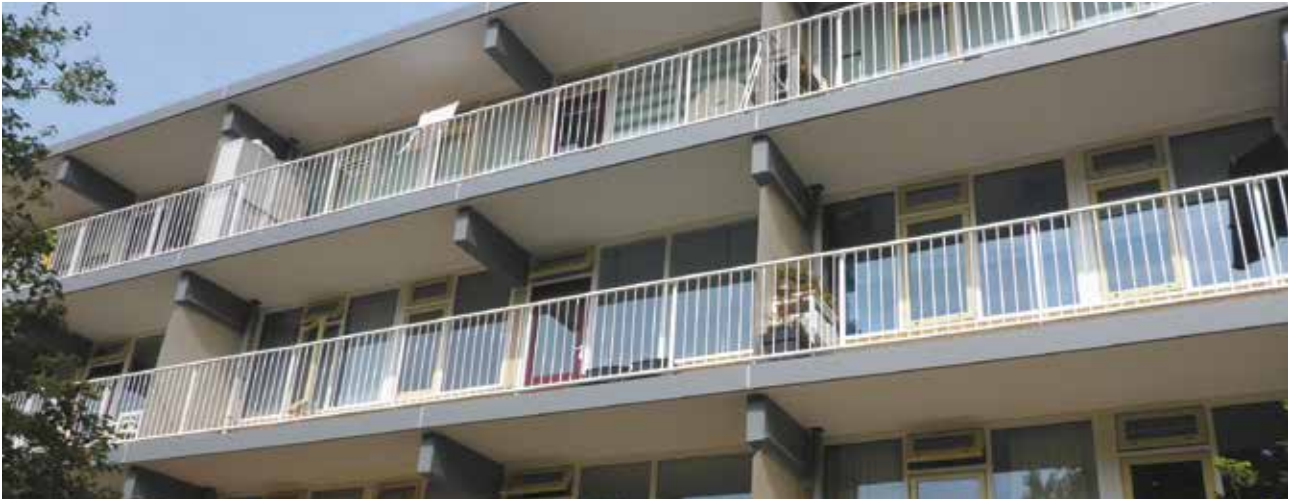
Rolcoating | Licht flexibel systeem

Onderstaande afwerking biedt een prima oplossing voor balkons én galerijen met een glanzende uitstraling. De afwerking is goed bestand tegen weersinvloeden én strooizout. Deze twee-component polyurethaancoating laat zich eenvoudig verwerken.

Oneffenheden in de ondergrond vallen met deze coating minder op. Het kwartsand in de coating zorgt voor wrijvingsweerstand, zodat de kans op uitglijden kleiner wordt.

- Waterdicht, ook bij langdurige belasting
- Bestand tegen weersinvloeden
- Scheuroverbruggend 0,3 mm
- Goed bestand tegen mechanische belasting

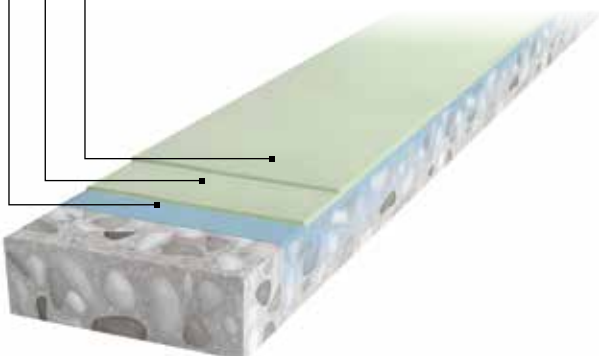
Goten, hekopstanden, kimmen

- ➔ DisboXID 462 2K-EP-Grundierung
- ➔ DisboPUR 305 2K-PU-Balkonbeschichtung
- ➔ DisboPUR 305 2K-PU-Balkonbeschichtung

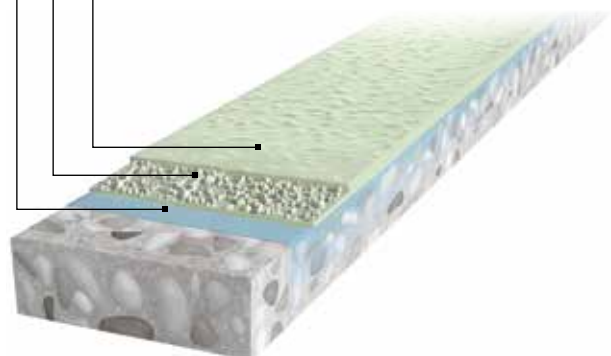
Vloervelden

- ➔ DisboXID 462 2K-EP-Grundierung
- ➔ DisboPUR 305 2K-PU-Balkonbeschichtung
Vol en zat afzanden met Disboxid 943 Einstreuquarz
- ➔ DisboPUR 305 2K-PU-Balkonbeschichtung

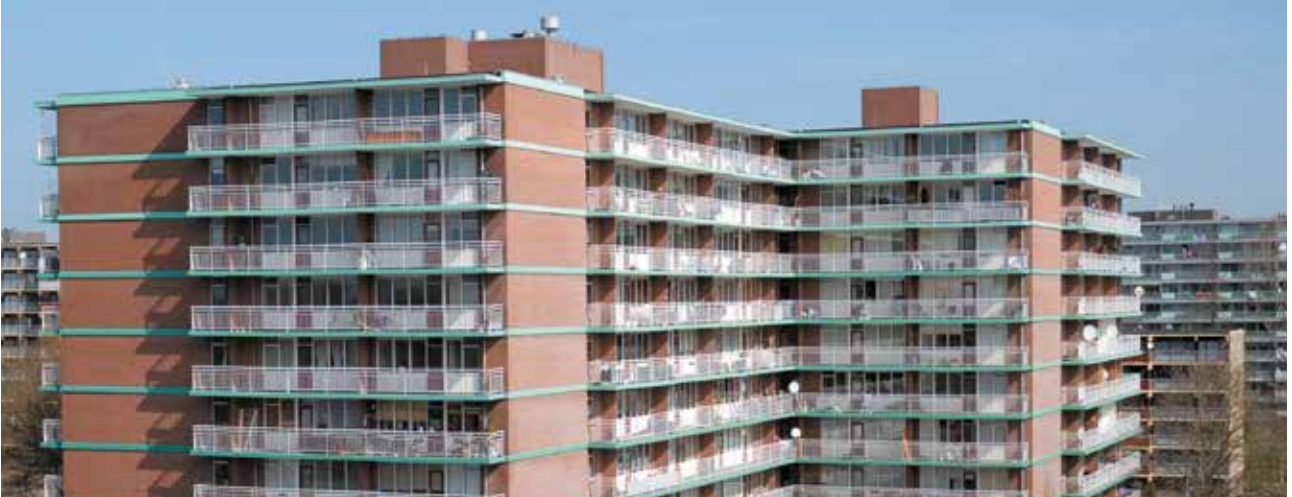
Rol- en gietcoating | Scheuroverbruggend systeem

Door voortdurende belasting en werking kunnen krimp-scheuren ontstaan aan het oppervlak. Met dit scheuroverbruggende systeem voorkomt u dat, zelfs bij een ongelijkmatige ondergrond. Het systeem bestaat uit een dekkende twee-componenten gietcoating van polyurethaan met een fraaie, zijdematte uitstraling.

Hoogwaardig flexibel systeem dat langdurig bescherming biedt bij thermische scheurvorming in de ondergrond.

- Met water te belasten
- Bestand tegen weersinvloeden en UV-bestendig
- Sterk elastisch
- Antislip R10 volgens DIN 51130

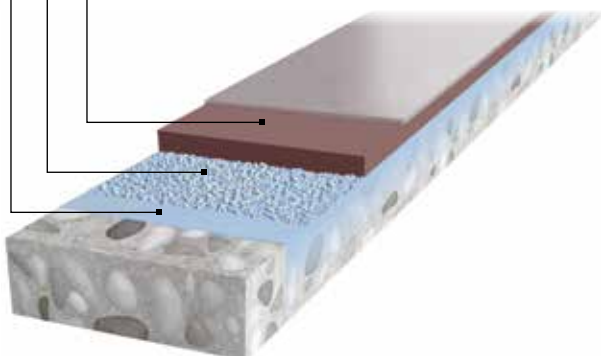
Goten, hekopstanden, kimmen

- ➡ DisboXID 420 2K-EP-Grundierung Premium
- ➡ DisboPUR 305 2K-PU-Balkonbeschichtung
- ➡ DisboPUR 309 2K-PU-Versiegelung

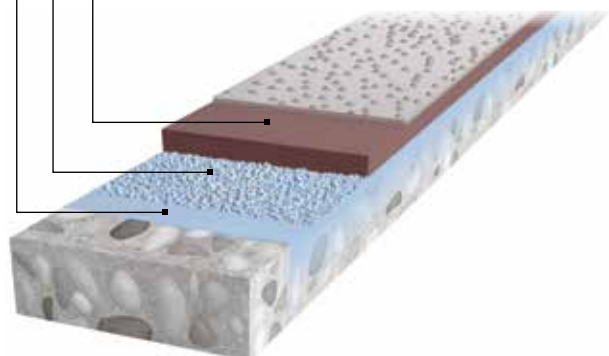
Vloervelden

- ➡ DisboXID 420 2K-EP-Grundierung Premium
- ➡ DisboPUR 305 2K-PU-Balkonbeschichtung
- ➡ DisboPUR 309 2K-PU-Versiegelung gemengd met DisboADD 947 Glasperlen Fine

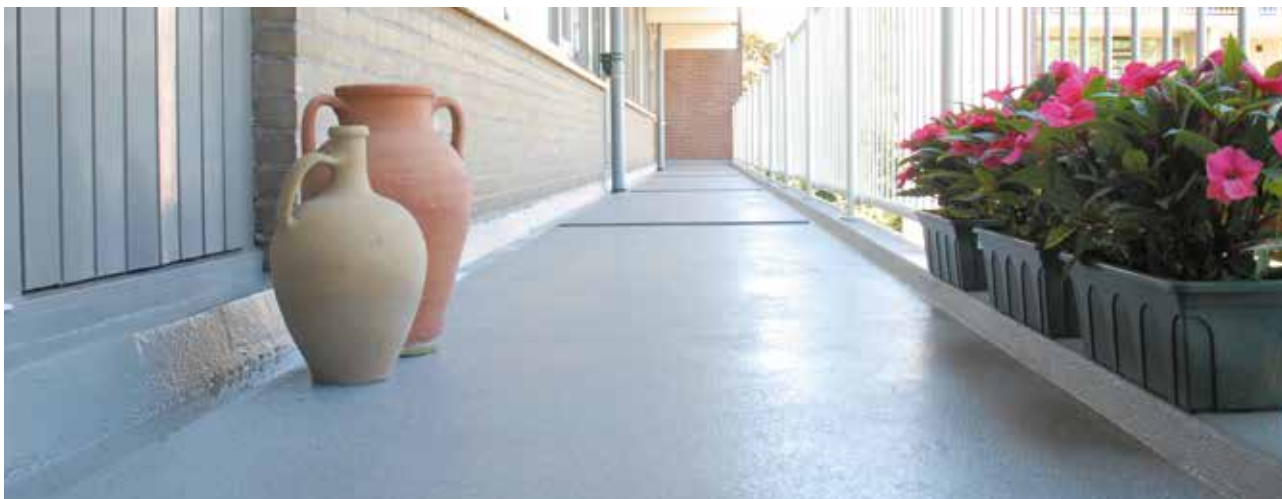
Rolcoating | Sneldrogend systeem

Een vloer afwerken in één dag? Dat kan. Met een sneldrogend systeem bespaart u tijd én kosten, omdat bijvoorbeeld het plaatsen van loopvoorzieningen niet nodig is. Ook de overlast voor bewoners, bezoekers en omwonenden blijft tot een minimum beperkt.

Dit twee-laags systeem voor vloervelden droogt snel en is voorzien van antislip. In combinatie met een sneldrogende primer zet u het complete systeem in één dag op.

- Zeer slijtvast
- Snelle doorharding
- Minder overlast
- Bestand tegen weersinvloeden
- Met water te belasten
- Eenvoudige verwerking
- Hoge dekkraft

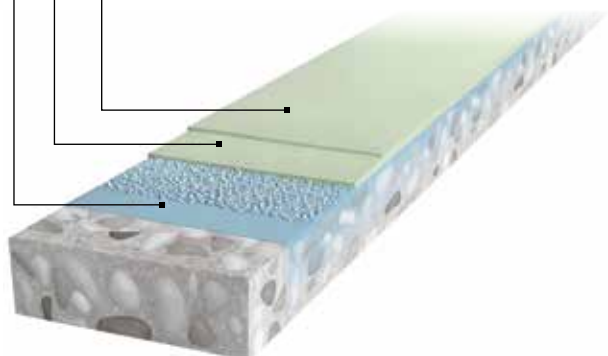
Goten, hekopstanden, kimmén

- ➔ DisboPUR A 320 2K-Polyaspartic-Primer
 - Optioneel:** licht afzanden met DisboADD 942 Quarzsandmischung
- ➔ DisboPUR A 326 2K-Polyaspartic-Beschichtung
 - ➔ DisboPUR A 326 2K-Polyaspartic-Beschichtung

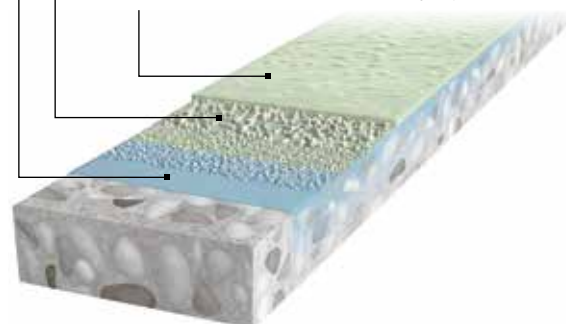
Vloervelden

- ➔ DisboPUR A 320 2K-Polyaspartic-Primer
 - Optioneel:** licht afzanden met DisboADD 942 Quarzsandmischung
- ➔ DisboPUR A 326 2K-Polyaspartic-Beschichtung
 - Vol en zat afzanden met DisboADD 943 Quarzsandmischung
 - ➔ DisboPUR A 326 2K-Polyaspartic-Beschichtung

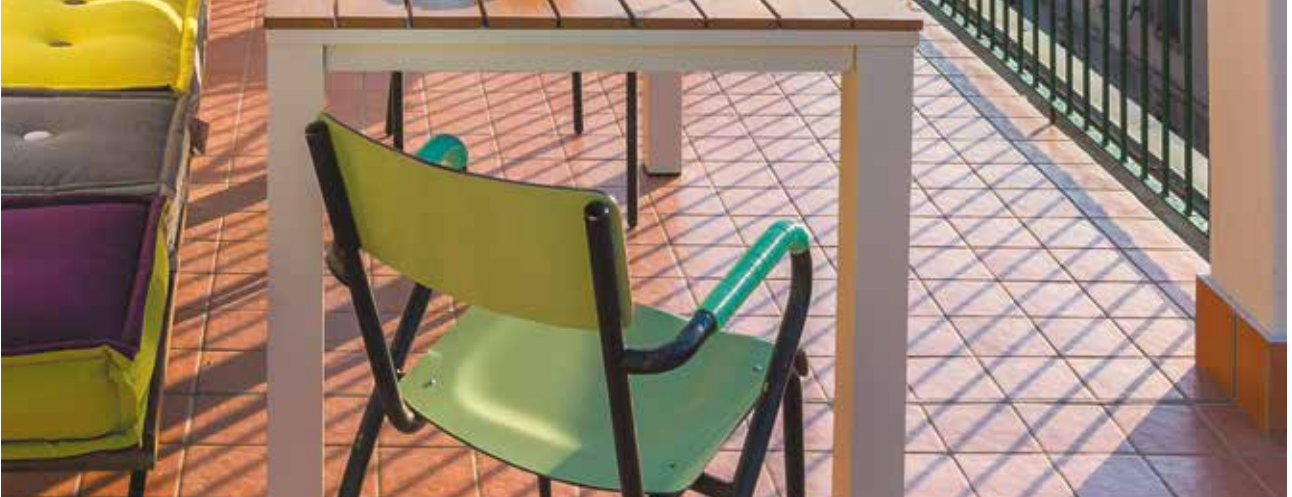
Rol- en gietcoating | Afwerking over bestaande tegelvloer

Een balkonvloer die voorzien is van een tegelvloer kunt u met dit systeem een nieuw uiterlijk geven.

De aanwezige tegels dienen vast te liggen en voegen dienen intact te zijn.

- Met water te belasten
- Bestand tegen weersinvloeden
- Antislip R10 volgens DIN 51130
- Scheuroverbruggend
- Sterk elastisch en UV-bestendig

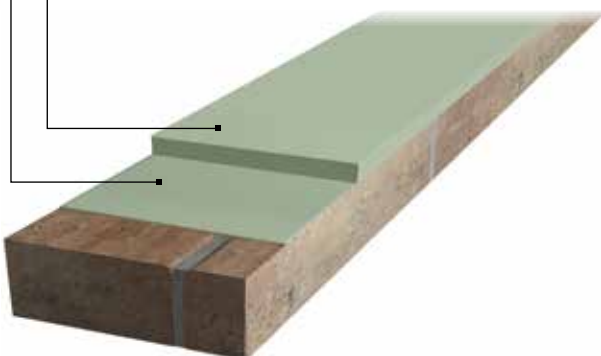
Goten, hekopstanden, kimmen

- ➔ Voegen egaliseren met een mengsel van DisboPUR 305 2K-PU-Balkonbeschichtung en DisboADD 942 Quarzsandmischung
- ➔ DisboPUR 305 2K-PU-Balkonbeschichtung

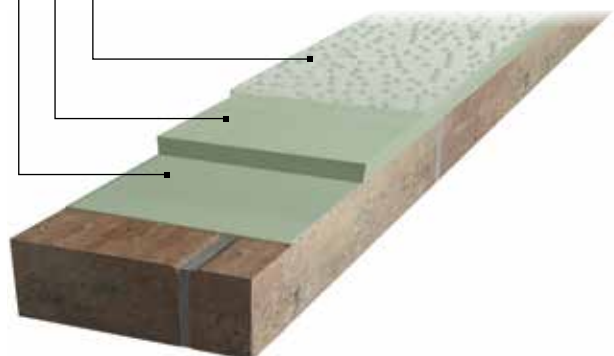
Vloervelden

- ➔ Voegen egaliseren met een mengsel van DisboPUR 305 2K-PU-Balkonbeschichtung en DisboADD 942 Quarzsandmischung
- ➔ DisboPUR 305 2K-PU-Balkonbeschichtung
- ➔ DisboPUR 309 2K-PU-Versiegelung gemengd met DisboADD 947 Glasperlen Fine
